Případová studie regenerace PID

Popis FVE

Lokalita:	střední Morava
Instalovaný výkon:	> 1 MWp
Způsob zapojení:	decentrální měniče SMA 10kW
FV panely:	Evergreen Solar EA-S 210Wp, 205Wp
Počet panelů ve stringu:	27, resp. 25

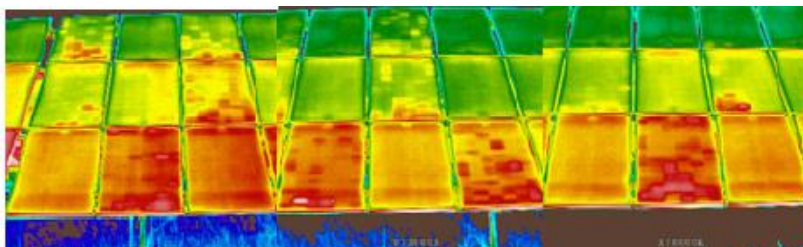
Termovizní snímky prokázaly výrazné zasažení PID přibližně na 1/3 z celkového počtu panelů na celé FVE. Zasažení PIDem zasahovalo až do 4 – 6 panelu od záporného konce stringu.

Měření U/I charakteristiky (tzv. tmavou metodou) potvrdilo zjištění termovizní kontroly a poskytlo přesnější představu o vlivu jevu PID na produkci celé elektrárny. Na posledních panelech záporného konce stringu byl naměřen viditelný propad napětí v rozsahu 17 - 39 procent. Na základě těchto měření a zkušeností s projevy PID byl stanoven kvalifikovaný odhad **ztráty na výrobě vlivem degradace PID** na celé FVE v rozsahu **4 – 6 %** z původního výkonu.

Pro ověření skutečné účinnosti regeneračního zařízení na FVE bylo rozhodnuto, že bude provedena nejdříve testovací instalace na malé části FVE. Účelem tohoto testování bylo vyhodnocení dosažené změny (zvýšení výroby) na regenerovaných panelech. Pro testování byl zvolen měnič, který vykazoval dlouhodobě nejhorší výkonové výsledky. Zařízení EICERO PID Doctor mini bylo mezi tento měnič a 2 připojené stringy instalováno na konci března 2015. Ostatní stringy připojené k dalším měničům byly ponechány v původním stavu bez regenerace.

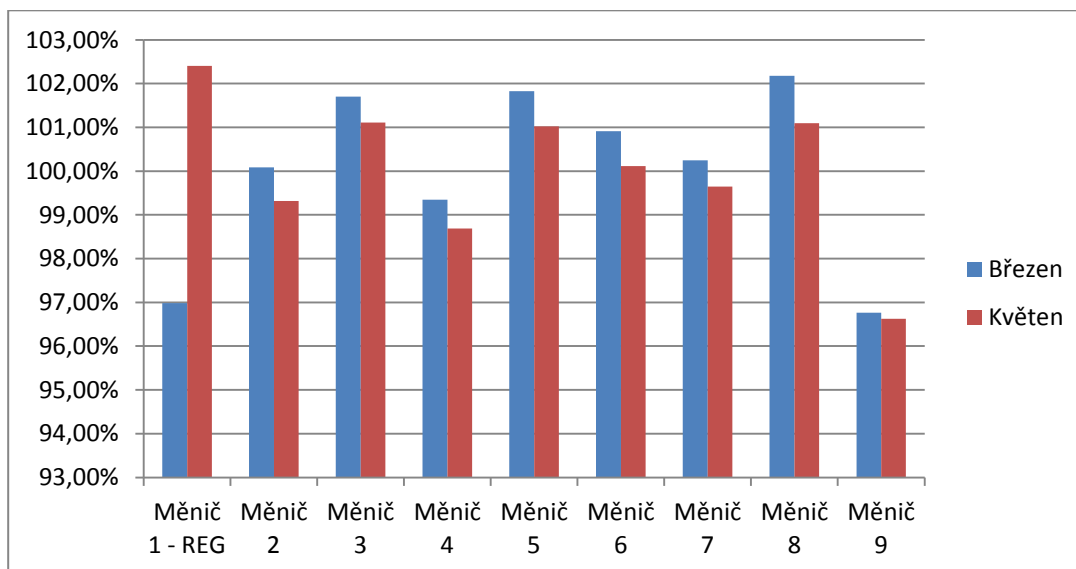
Porovnání skutečných výrob jednotlivých měničů za období březen 2015 / květen 2015.

Měření prokázala, že během kalendářního měsíce května 2015 bylo na regenerovaném měniči dosaženo **skutečné zvýšení výroby o 5,5 %** ve srovnání s březnem 2015, tedy obdobím před instalace regeneračního zařízení (viz graf).

Výroba na regenerovaném měniči je znázorněna ve sloupci č.1. Hodnota v % vždy znázorňuje poměr skutečné výroby příslušného měniče vůči průměru výrob na zbylých měničích.

Nárůst výroby na regenerovaném měniči v období březen 2015 a květen 2015 je zřetelný. Představuje 5,5 % nárůstu skutečné výroby FVE na regenerovaném měniči cca po 1 měsíci regenerace. Rozdíl v produkci elektřiny na jednotlivých měničích za daná období znázorňuje tabulka níže
