Případová studie regenerace PID

Popis FVE

Lokalita:	Jižní Čechy
Instalovaný výkon:	1,5 MWp
Způsob zapojení:	centrální měniče
FV panely:	JA Solar
Počet panelů ve stringu:	19

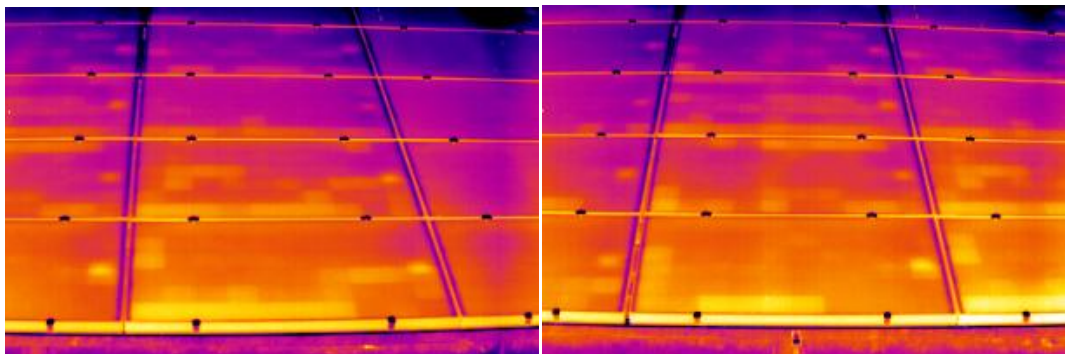
Měření termokamerou prokázalo rozsáhlý výskyt PID na panelech JA Solar, v některých strinzích na 8 - 9 panel od záporného konce stringu. Metodou výkonového měření pomocí UI analyzátoru u náhodně vybraných stringů byla prokázána degradace PID způsobující ztrátu u panelů na záporném konci stringů v rozsahu 15 - 30%.

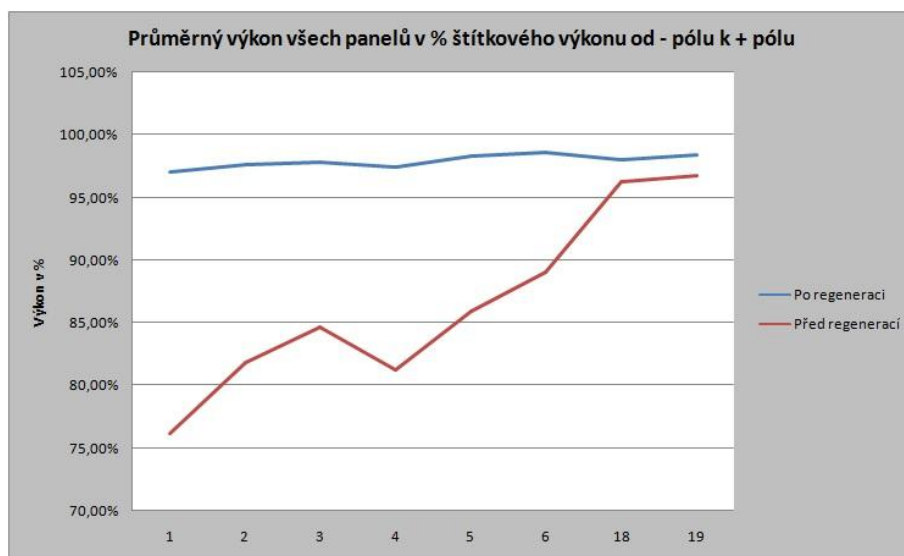
Po třech měsících od namontování PID boxů bylo provedeno opětovné měření výkonových charakteristik FV panelů. Jak je vidět z níže uvedeného obrázku, tak je vidět značné zlepšení výkonu u panelů ze záporného konce stringu.
